立 川 柏 町 住 宅

## 設備劣化診断報告書

平成 1 8 年 4 月

ダイケンエンジニアリング株式会社

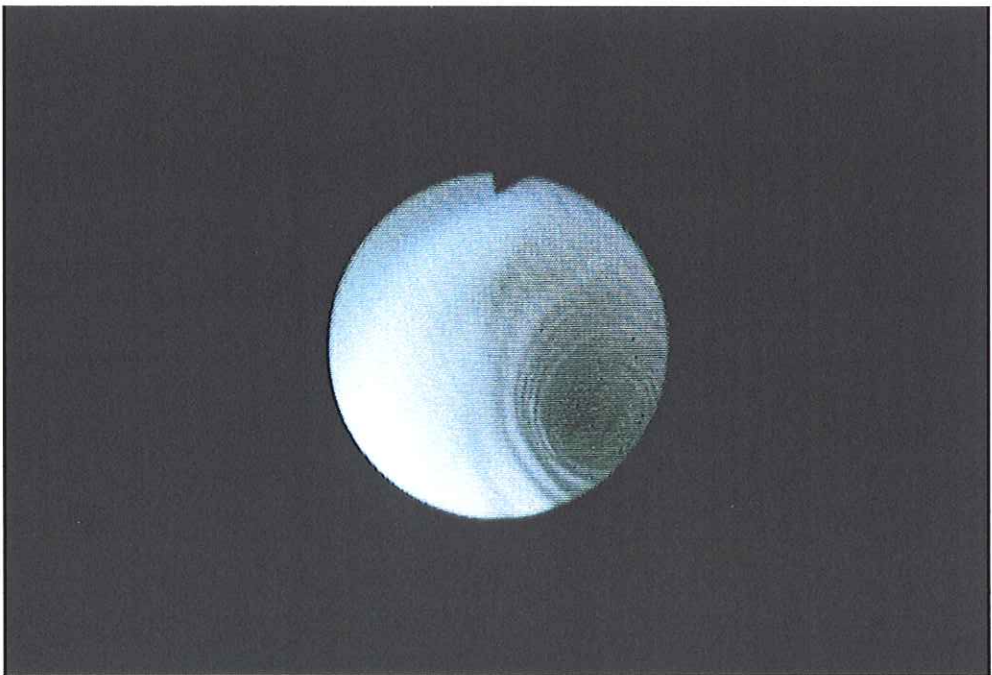
| 記事 | 内視鏡調査状況。 | 写真番号 | 内視鏡－3 |

| | | 調査箇所 | 3号棟 号室 |
| | | 調査内容 | 排水管 |

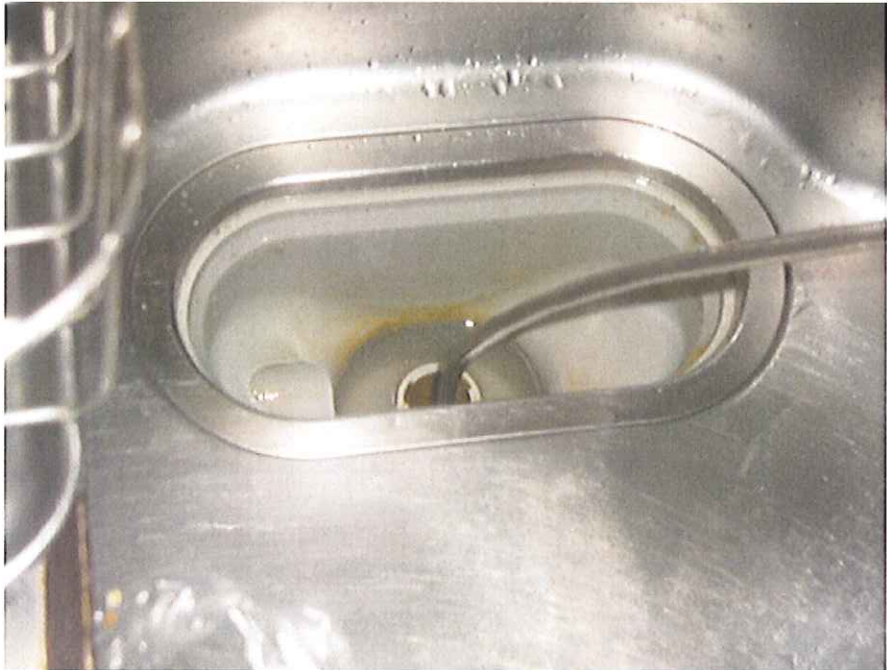
| 記事 | 管内状況。 | 写真番号 | 内視鏡－4 |

| 調 査 部 位 | 調 査 結 果 | 評 価 |
|---|---|---|
| 3号棟 〇〇号室<br>雑排水管<br>台所 | 横引配管底部に若干のスケール付着がみられる。 | ○ |

| | | 調査箇所 | 3号棟 号室 |
| | | 調査内容 | 排水管 |

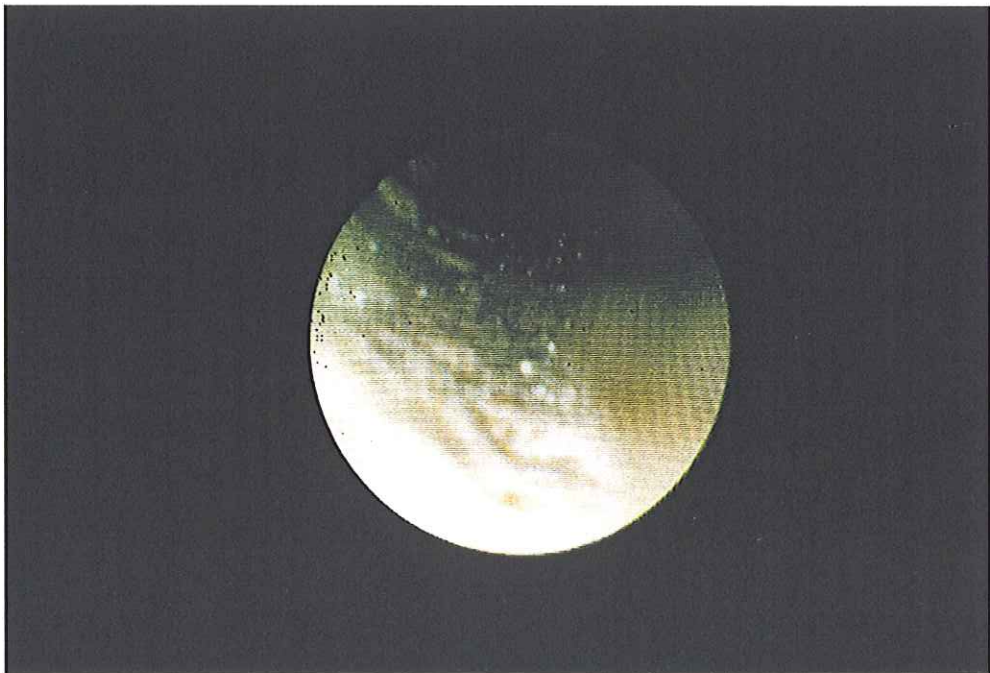
| 記事 | 内視鏡調査状況。 | 写 真 番 号 | 内視鏡－5 |

| | | 調 査 箇 所 | 4号棟 号室 |
| | | 調 査 内 容 | 給水管 |

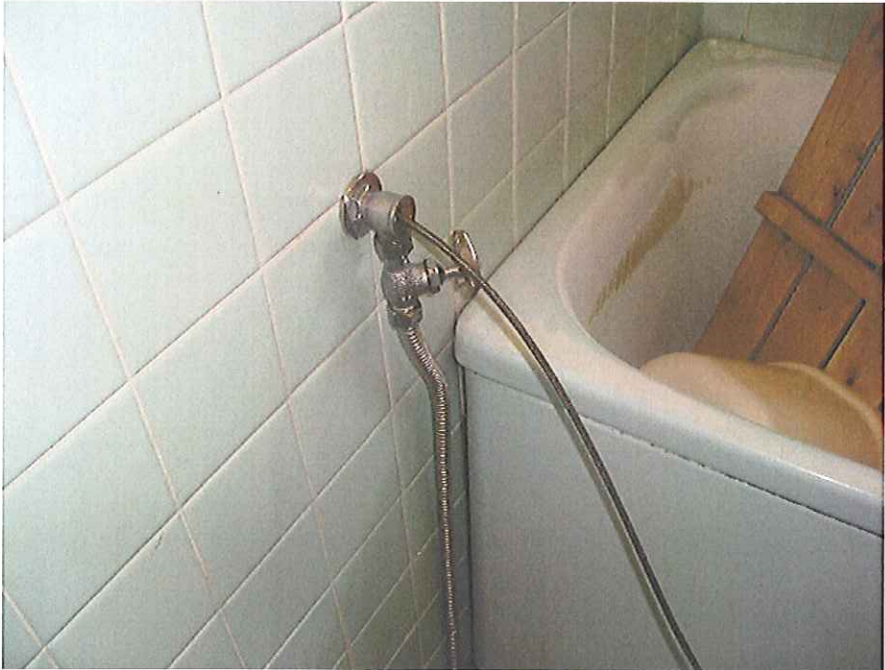
| 記事 | 管内状況。 | 写 真 番 号 | 内視鏡－6 |

| 調 査 部 位 | 調 査 結 果 | 評 価 |
|---|---|---|
| 4号棟 〇〇号室<br>給水管<br>浴室 | エルボ一部分に、錆瘤とみられる膨れがみられる。 | △ |

| | | 調 査 箇 所 | 4号棟 号室 |
| | | 調 査 内 容 | 給水管 |

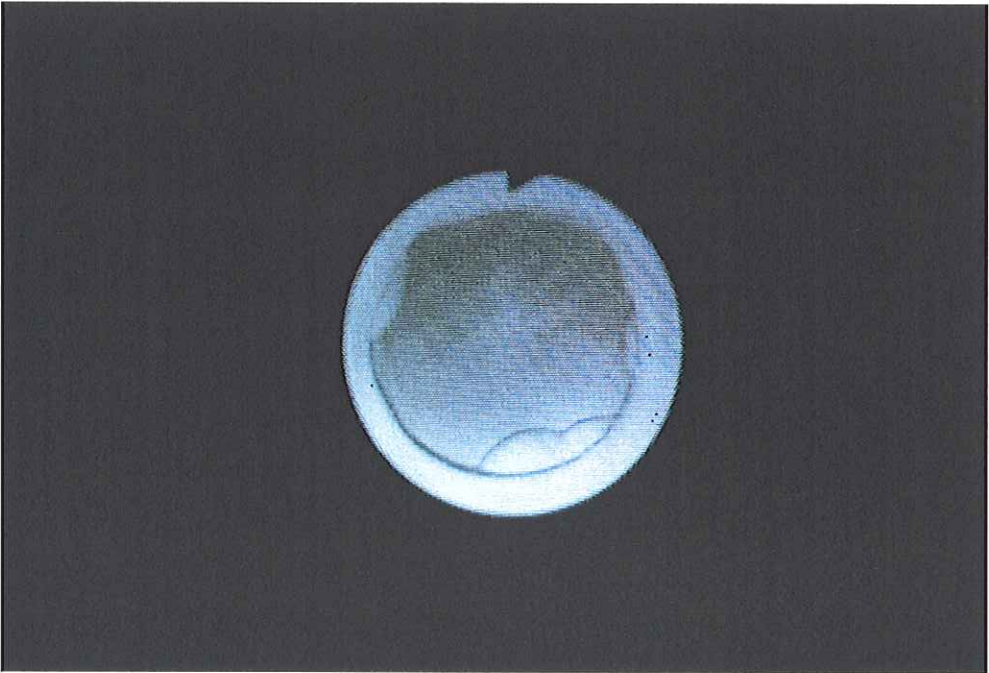
| 記事 | 内視鏡調査状況。 | 写真番号 | 内視鏡－7 |

| | | 調査箇所 | 4号棟 号室 |
| | | 調査内容 | 排水管 |

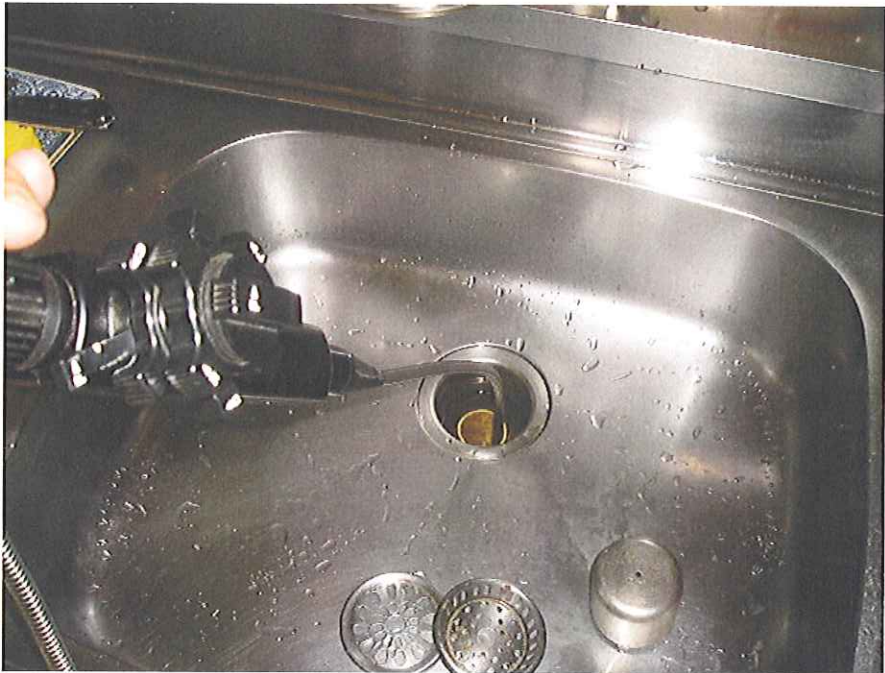
| 記事 | 管内状況。 | 写真番号 | 内視鏡－8 |

| 調 査 部 位 | 調 査 結 果 | 評 価 |
|---|---|---|
| 4号棟 〇〇号室<br>雑排水管<br>台所 | 横引配管底部に若干のスケール付着がみられる。 | ○ |

| | | 調査箇所 | 4号棟 号室 |
| | | 調査内容 | 排水管 |

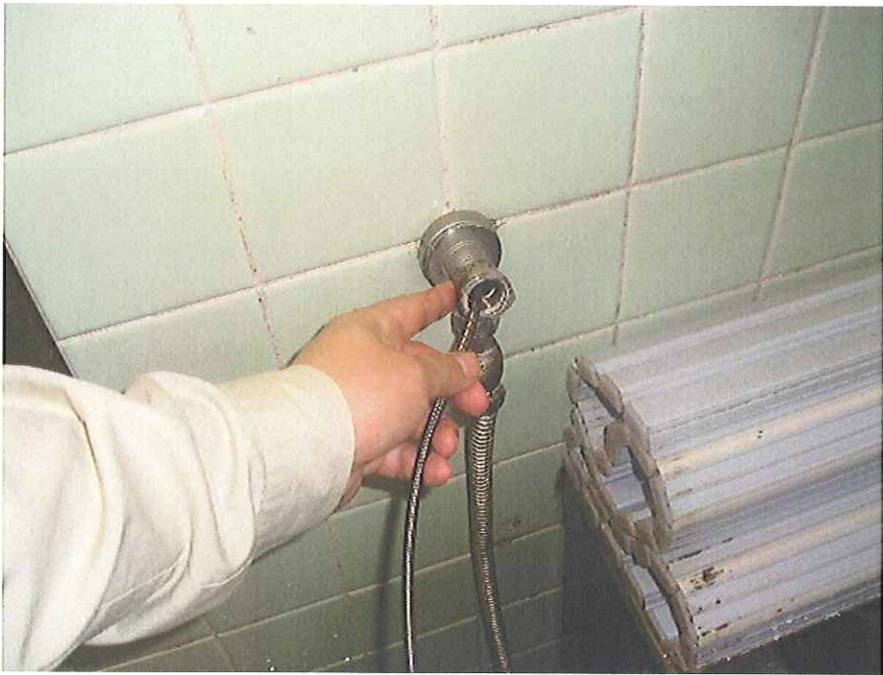
| 記事 | 管内状況。 | 写真番号 | 内視鏡－ 10 |

| 調 査 部 位 | 調 査 結 果 | 評 価 |
|---|---|---|
| 18号棟 〇〇号室<br>給水管<br>浴室 | エルボ一部分に、発錆がみられる。 | △ |

| | | 調査箇所 | 18号棟 号室 |
| | | 調査内容 | 給水管 |

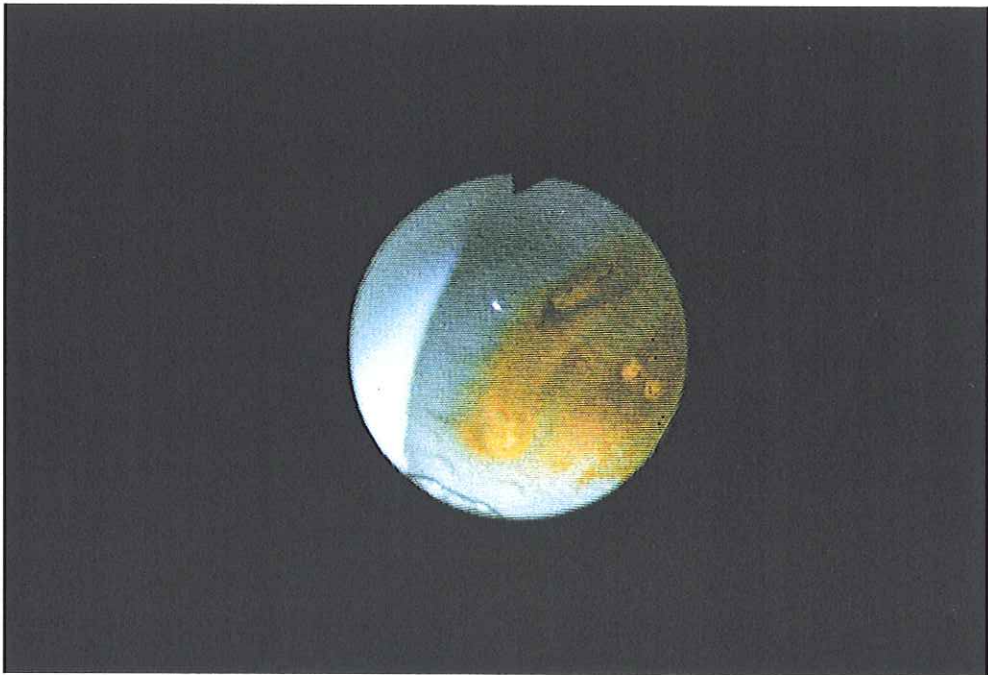
| 記事 | 内視鏡調査状況。 | 写真番号 | 内視鏡－11 |

| | | 調査箇所 | 18号棟 号室 |
| | | 調査内容 | 排水管 |

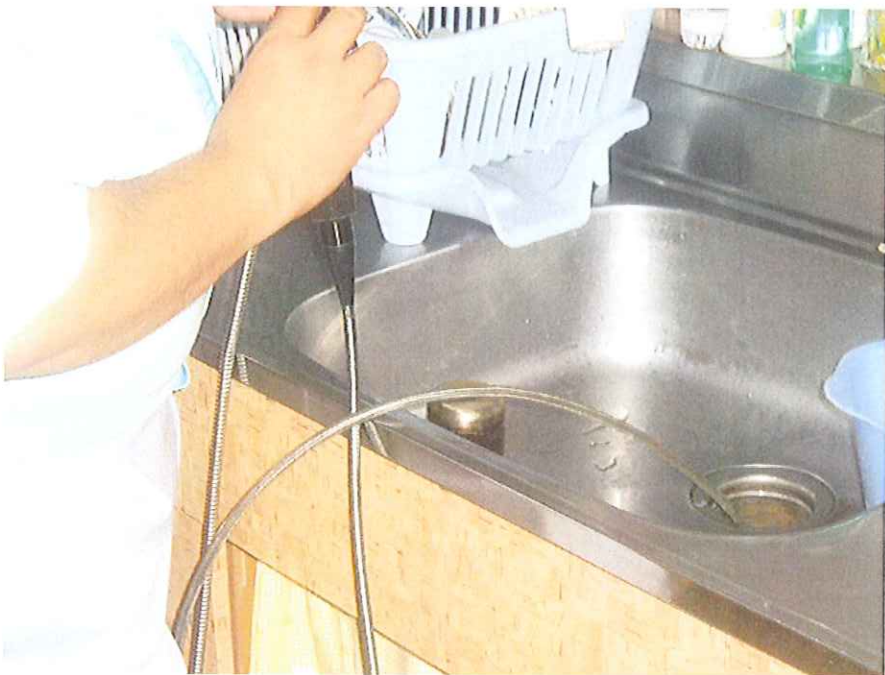
| 記事 | 管内状況。 | 写真番号 | 内視鏡－12 |

| 調 査 部 位 | 調 査 結 果 | 評 価 |
|---|---|---|
| 18号棟 〇〇号室<br>雑排水管<br>台所 | 横引配管底部に若干のスケール付着がみられる。 | ○ |

| | | 調査箇所 | 18号棟 号室 |
| | | 調査内容 | 排水管 |
